PONTIFICIA UNIVERSIDAD CATÓLICA DEL ECUADOR
FACULTAD DE INGENIERÍA
ESCUELA DE CIVIL

**“EVALUACIÓN TÉCNICO VISUAL DE PUENTES ANTE
FENÓMENOS NATURALES Y EVALUACIÓN ANTE CARGAS”**

ESCOBAR CANDO GABRIELA LIZBETH
OÑA PINTADO GABRIELA ALEXANDRA

QUITO, JULIO 2017

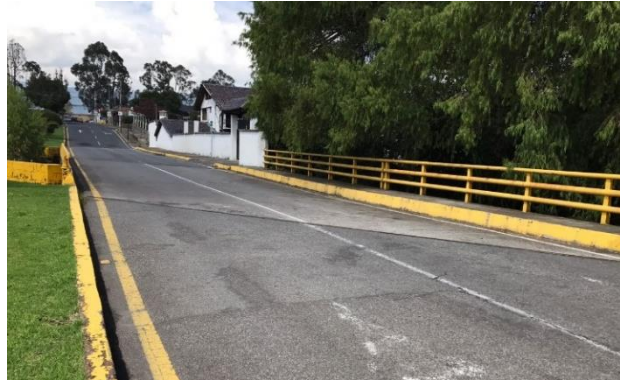
Figura 42. Puente Av. Yaguachi.
Fuente: (Escobar & Oña , 2017)

Para el cual se deberá tener en cuenta un daño significativo, con reparaciones necesarias en un plazo de 3 a 5 años para precautelar la seguridad de los usuarios de la estructura.

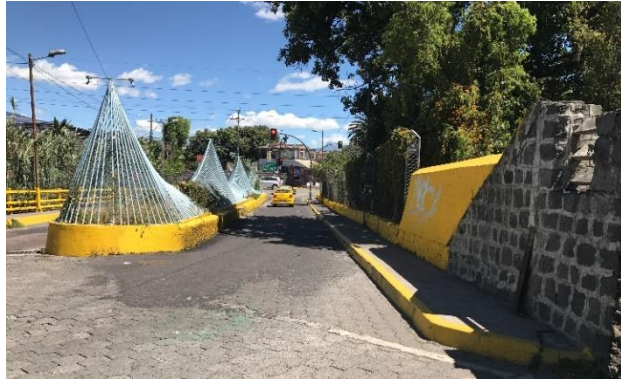
Figura 48. Puente de Mampostería La Concordia.
Fuente: (Escobar & Oña , 2017)

Para el cual se deberá tener en cuenta un daño significativo, con reparaciones necesarias en un plazo de 3 a 5 años para precautelar la seguridad de los usuarios de la estructura.
